*Untersuchungen von Baustoffen
auf Feuerbeständigkeit*

Institut für Baustoffkunde und Materialprüfung
der Technischen Hochschule Braunschweig

J u n i 1 9 5 4

Die Untersuchungen wurden durchgeführt im Auftrage
des Bundesministeriums für Wohnungsbau

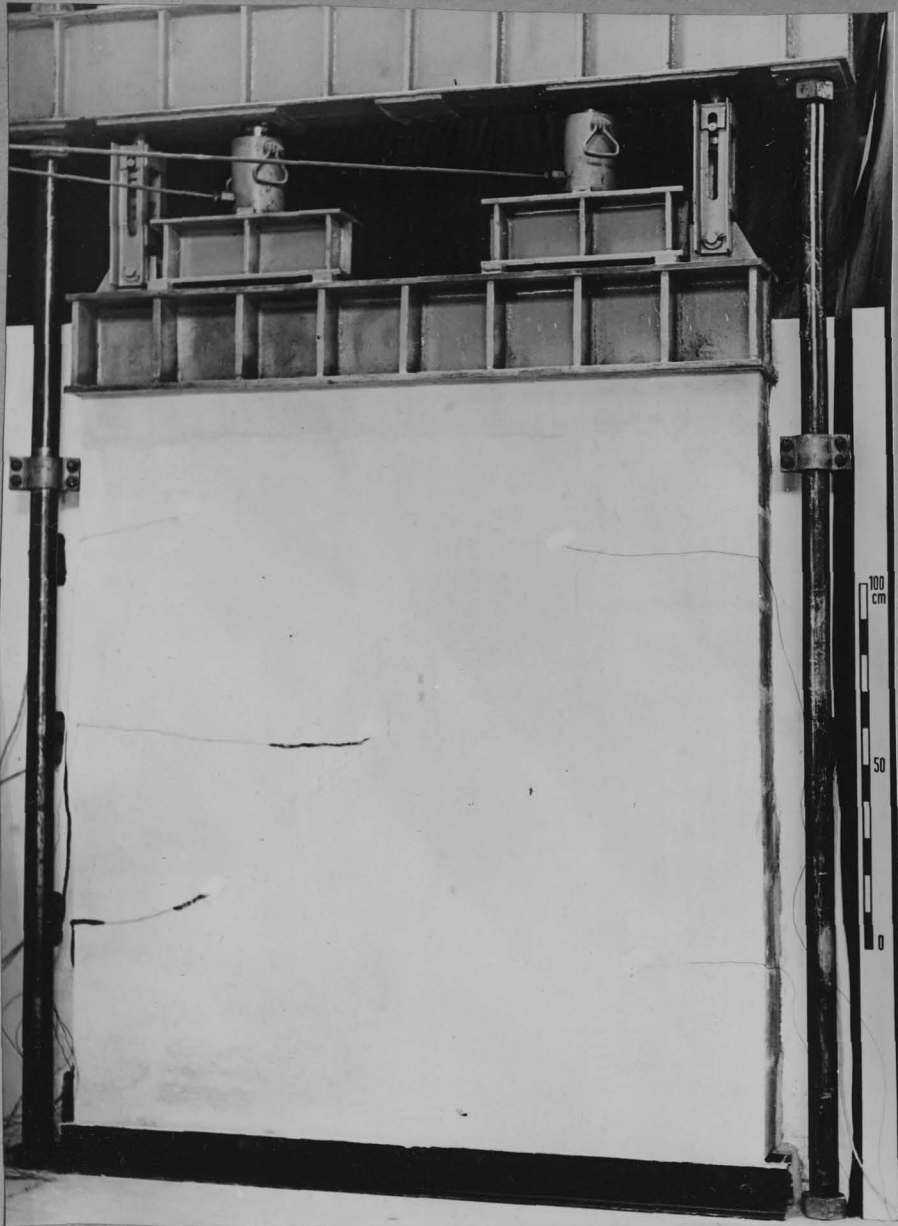
Abb. 3

7 Minuten nach dem Anheizen zeigte sich in Wandmitte ein über die gesamte Höhe der Wand verlaufender feiner Haarriß. Der Putz auf der dem Feuer zugekehrten Seite fiel nach etwa 15 Minuten ab. Der Haarriß hatte sich inzwischen auf 1,0 mm verbreitert und war 80 Minuten nach Versuchsbeginn 2,0 mm breit. An vereinzelten Stellen bildeten sich Kondenswasserflecken mit Abmessungen von etwa 10 cm x 25 cm. Im weiteren Versuchsverlauf zeigten sich noch einzelne senkrechte Haarrisse und mehrere horizontale Fugenrisse von etwa 30 cm Länge.

Ansicht der dem Feuer abgekehrten Seite

Versuchswand a nach dem Brandversuch.

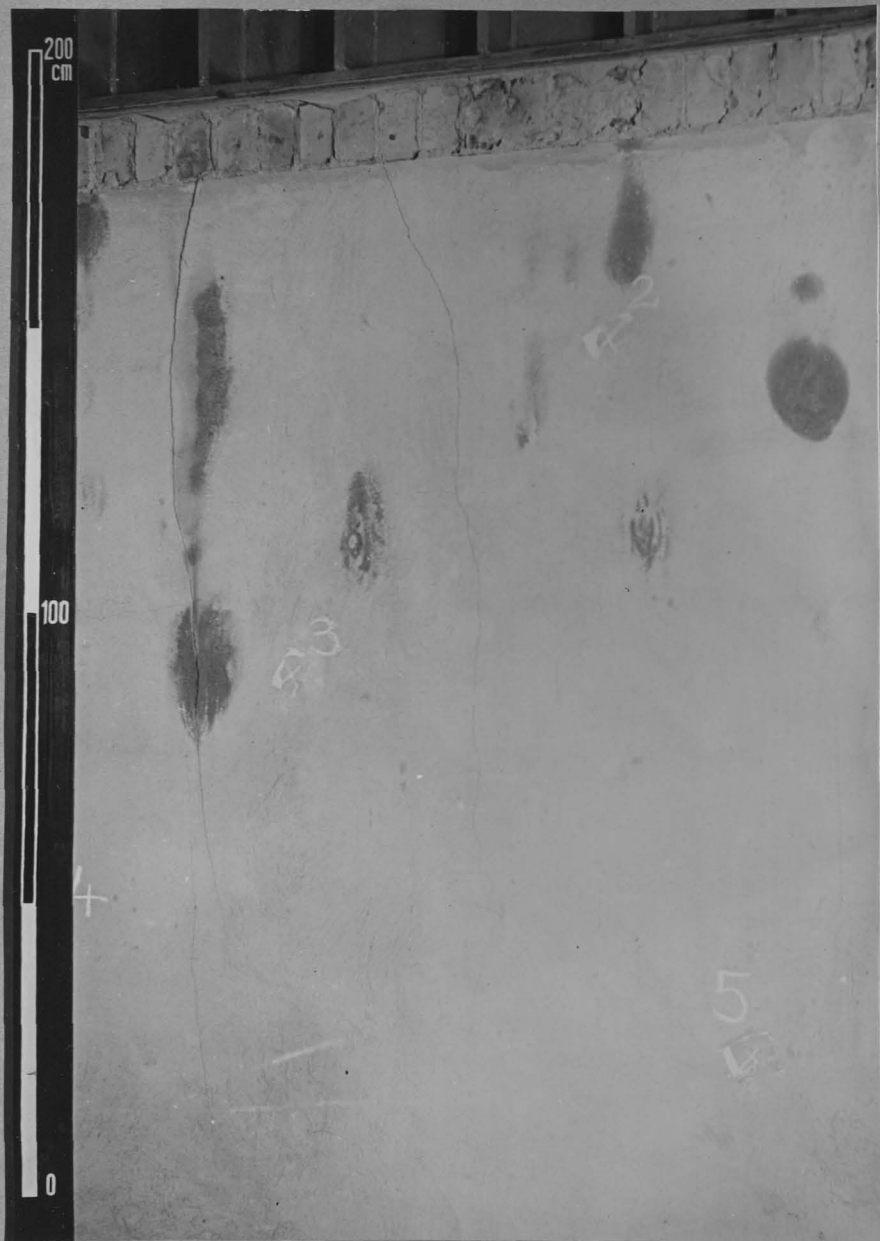
Abb. 4

Ausschnitt aus der dem Feuer abgekehrten Seite

Versuchswand a nach dem Brandversuch.

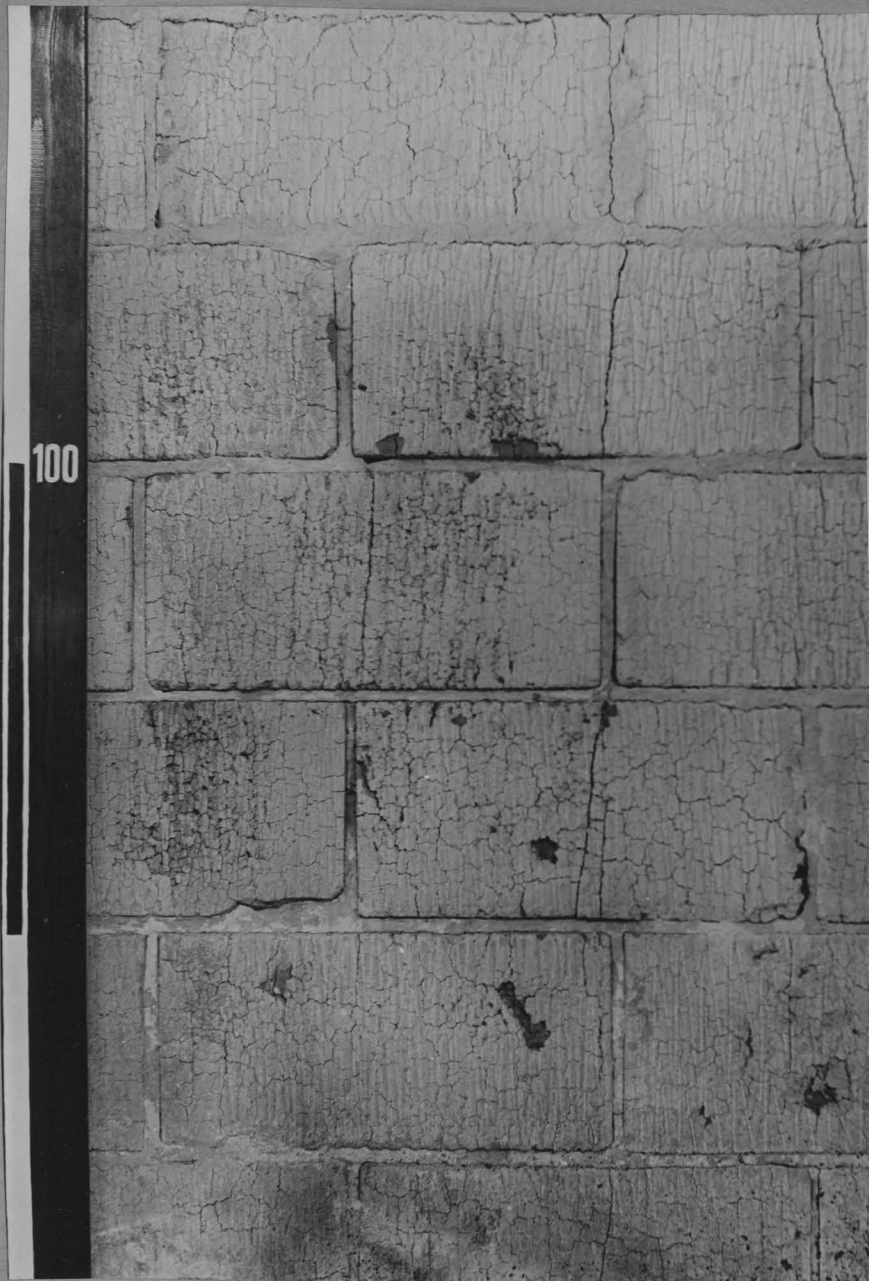
Abb. 5

Nach Beendigung des Brandversuchs und der Beanspruchung durch das Löschwasser zeigten die Ytong-Blöcke auf der dem Feuer zugekehrten Seite ein Netz von feinen Haarrissen. Das Gefüge des Ytong-Materials war bis zu einer Tiefe von maximal 1 cm vom Feuer zwar angegriffen, fiel jedoch selbst unter der Einwirkung des scharfen Löschwasserstrahls nicht ab. Auf dieser Wandseite wurde durch Löschwasser der Fugenmörtel bis zu maximal 3 cm Tiefe ausgewaschen. Die Druckfestigkeit der Ytong-Blöcke nach dem Brandversuch stieg um etwa 13 % der Druckfestigkeit vor dem Brandversuch.

Ausschnitt aus der dem Feuer zugekehrten Seite

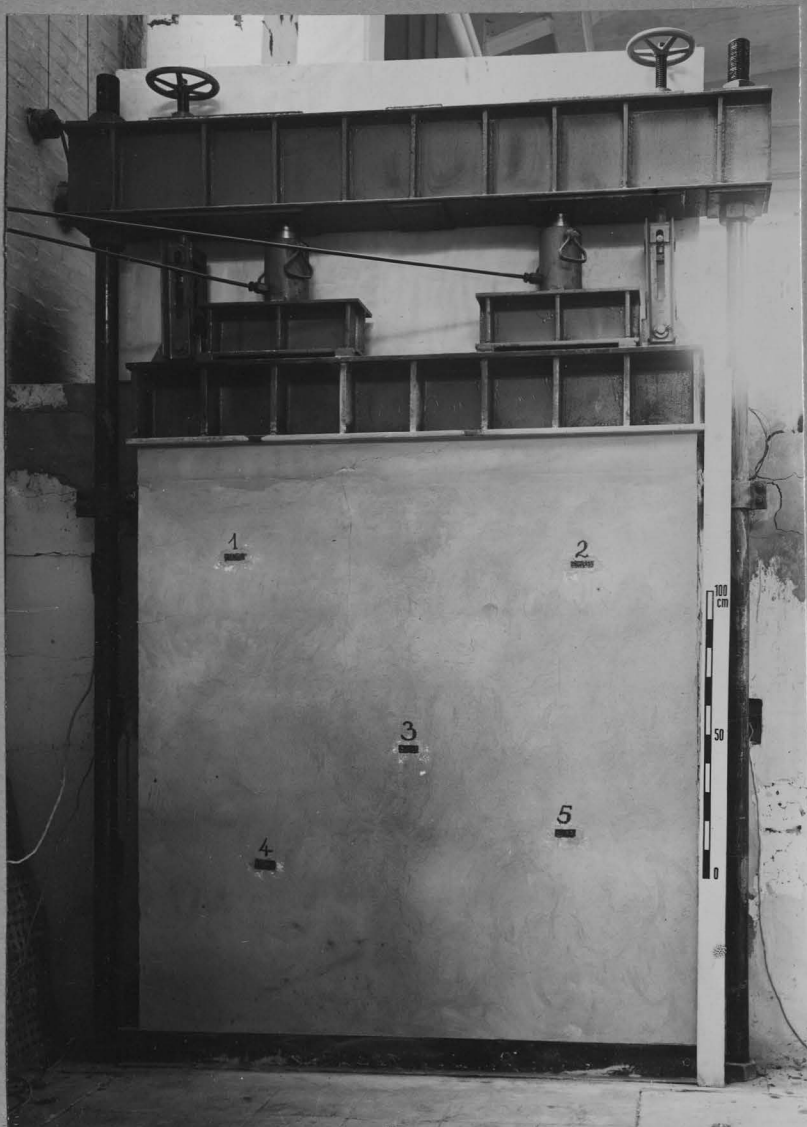
Abb. 6

Etwa 12 Minuten nach dem Anheizen trat in Wandmitte ein 40 cm langer, senkrechter Haarriß im oberen Wandteil auf. Nach 20 Minuten Versuchsdauer fiel der gesamte Putz auf der dem Feuer zugekehrten Seite ab. Im weiteren Verlauf des Brandversuches traten etwa 100 Minuten nach Versuchsbeginn zahlreiche senkrechte Risse von maximal 1,0 m Länge und 1,0 mm Breite auf. In den Lagerfugen des linken Wandteils zeigten sich einige unbedeutende Risse.

Ansicht der dem Feuer abgekehrten Seite

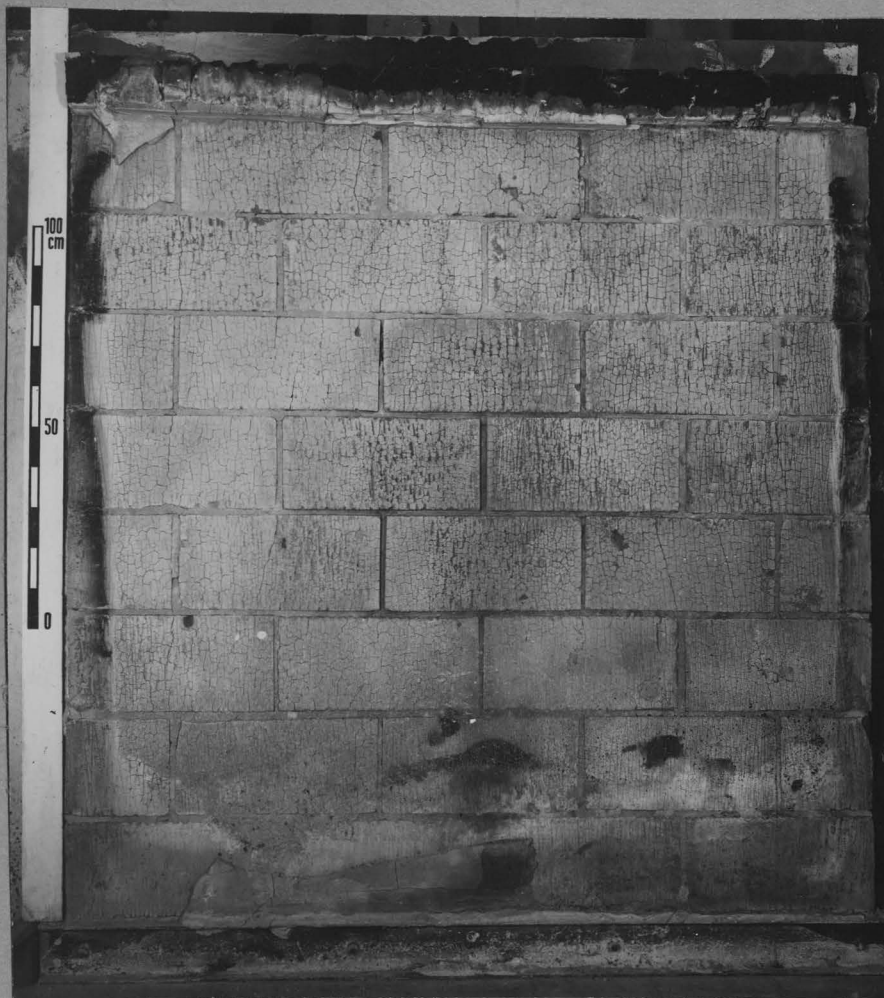
Versuchswand b nach dem Brandversuch
Abb. 7
Ansicht der dem Feuer zugekehrten Seite

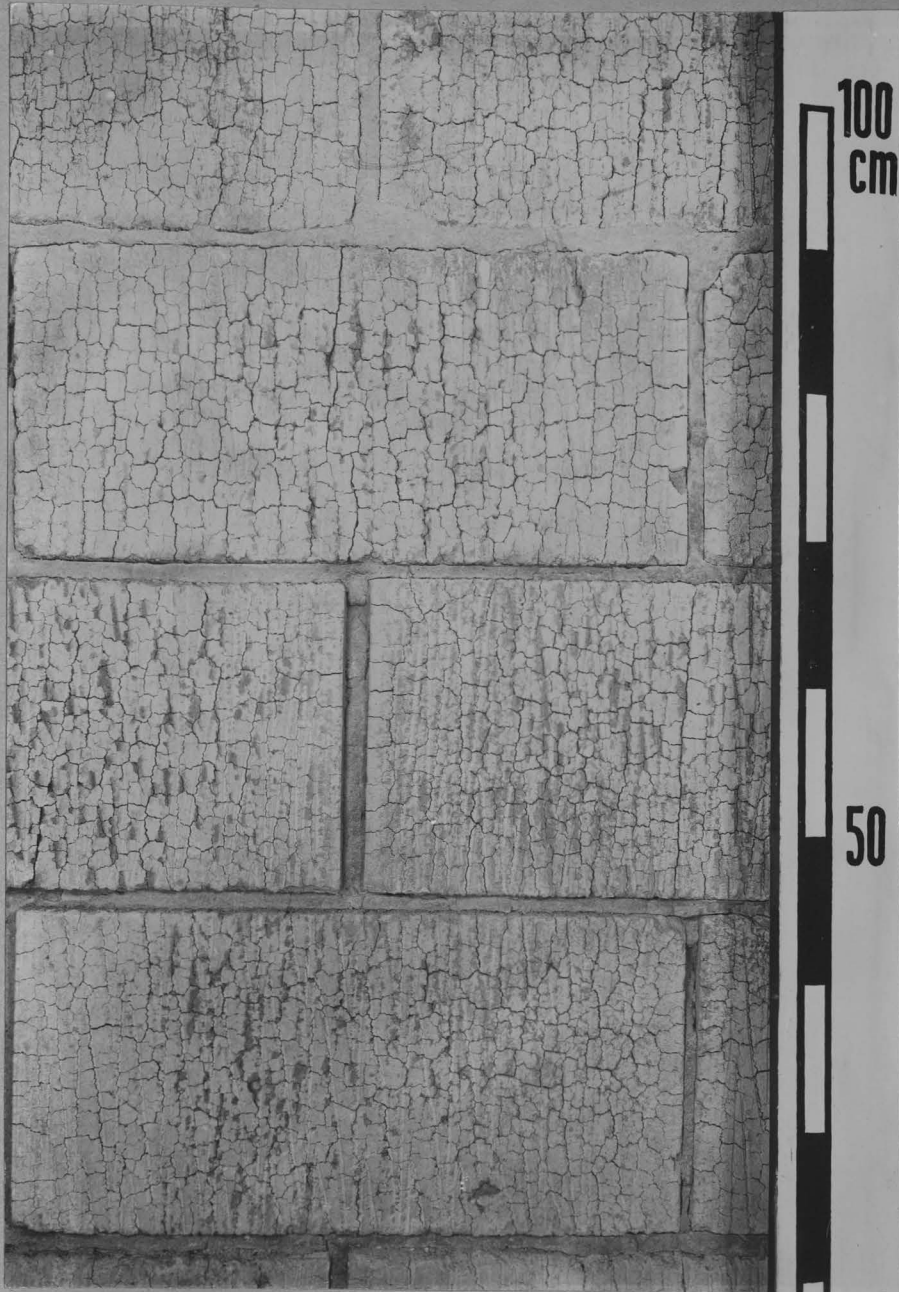
Abb. 8

Versuchswand b nach dem Brandversuch

Ausschnitt aus der dem Feuer zugekehrten Seite

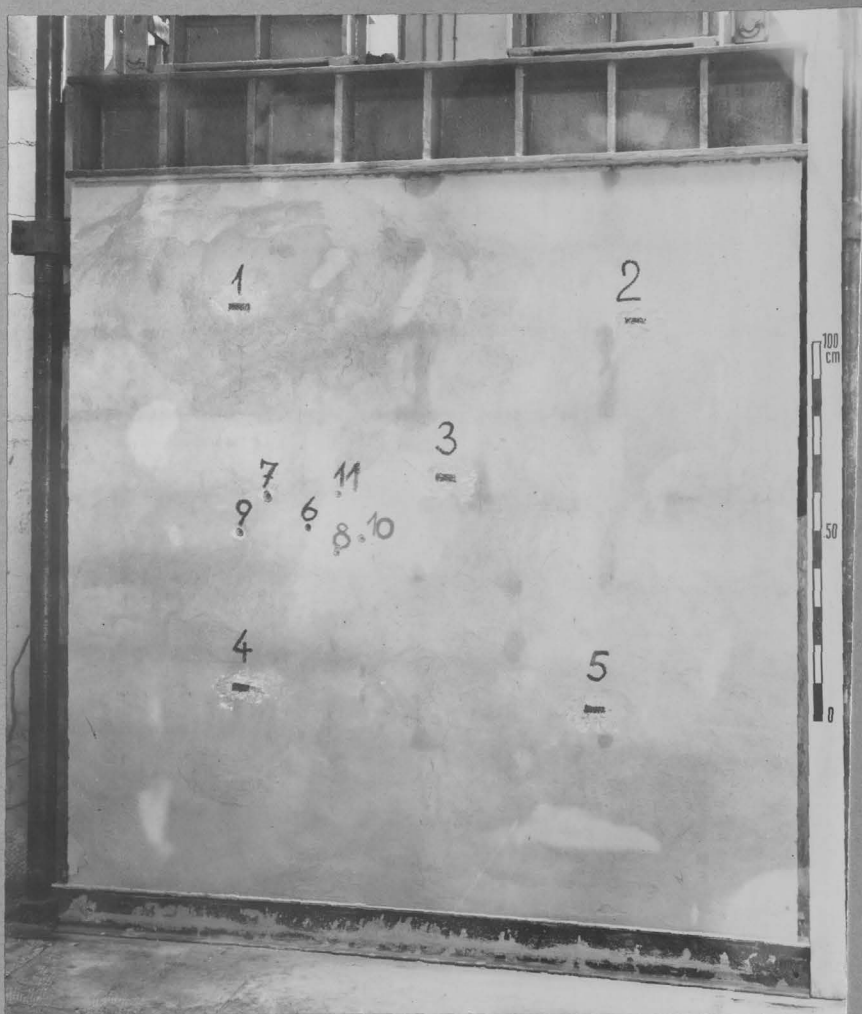
Etwa 15 Minuten nach dem Anheizen war der Putz auf der dem Feuer zugekehrten Seite zu etwa 80% abgefallen. Nach 50 Minuten Versuchsdauer hatte sich in der Wandmitte ein 45 cm langer senkrechter Haarriß, und im linken, oberen Wandteil ein waagerechter, etwa 50 cm langer Riß gebildet. Von der Oberkante der Versuchswand ausgehend trat ein weiterer senkrechter Haarriß im rechten Wandteil auf. 70 Minuten nach Versuchsbeginn wurde die erste Kondenswasserbildung beobachtet. Im weiteren Verlauf des Brandversuchs bildeten sich nach 90 Minuten Feuerbeanspruchung zahlreiche kleine Risse im rechten Teil der Versuchswand. Die Breite aller aufgetretenen Risse betrug 1,0 mm.

Versuchswand a nach dem Brandversuch
Abb. 12
Ansicht der dem Feuer abgekehrten Seite

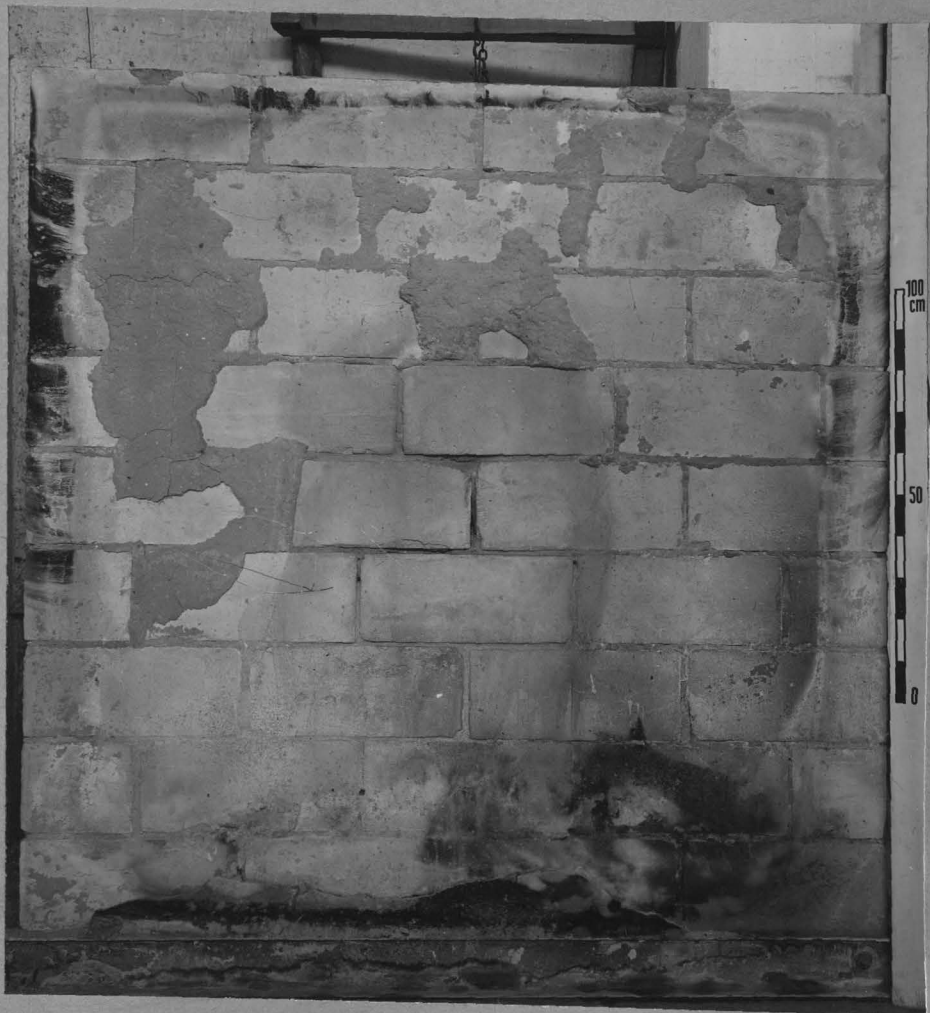
Nach 10 Minuten Beheizung fiel auf der dem Feuer zugekehrten Seite der Putz zu etwa 70% ab. 80 Minuten nach Beginn des Brandversuchs bildeten sich, von der Wandoberkante ausgehend, in der Mitte der Versuchswand ein senkrechter, etwa 40 cm langer Riß. Gleichzeitig traten auf der dem Feuer angekehrten Seite die ersten Kondenswasserflecken auf. Im weiteren Versuchsverlauf zeigten sich im rechten und linken Wandteil mehrere kleine senkrechte Haarrisse. Der zuerst aufgetretene Riß hatte am Versuchsende eine Länge von 75 cm und eine maximale Breite von 1,0 mm. Durch die aufgebrachte Belastung wurde der Wandkörper um 4,2 mm zusammengedrückt.

Nach dem Brandversuch und der Löschbeanspruchung zeigte die dem Feuer zugekehrte Seite der Siporex-Blöcke keine wesentlichen Veränderungen. Der Porenbeton war mit geringen Ausnahmen in seiner natürlichen Struktur vollständig erhalten geblieben. An einzelnen Stellen der oberen Wandhälfte hafteten noch Teile des Putzes. Der Fugenmörtel war im Bereich des Löschwasserangriffs bis zu maximal 30 mm Tiefe zermürbt.

Versuchswand b nach dem Brandversuch
Abb. 13
Ansicht der dem Feuer zugekehrten Seite

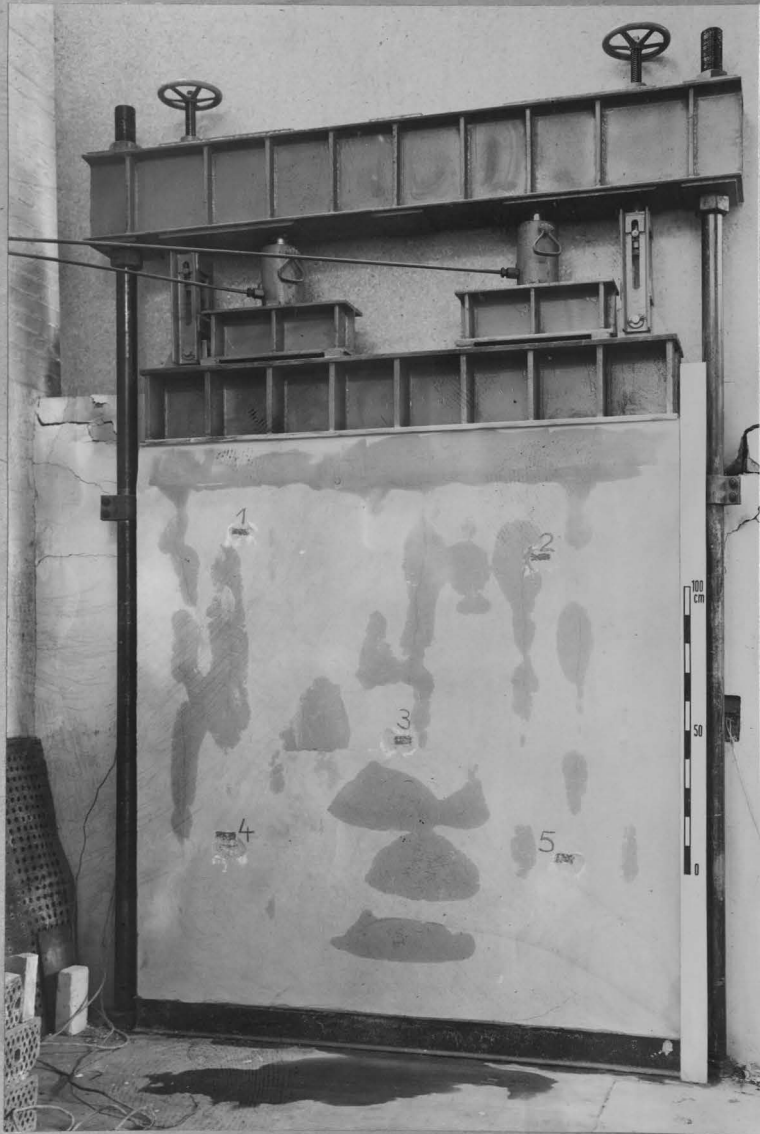
Abb. 22

Etwa 8 Minuten nach dem Anheizen fiel der Putz an der inneren, dem Feuer zugewandten Seite, ab. 50 Minuten nach Versuchsbeginn bildete sich ein senkrechter Haarriß auf der dem Feuer abgekehrten Seite der rechten Versuchswandhälfte. Nach 60 Minuten Versuchsdauer traten auf dieser Wandseite zwei etwa 40 cm lange, waagerechte Risse, nach 70 Minuten weitere senkrechte und waagerechte Haarrisse auf.

Auf der Wandaußenseite bildeten sich, vorwiegend an den Rissen, Kondenswasserflecken. Etwa 120 Minuten nach dem Anheizen hatten die senkrechten Risse eine Breite von 1 mm, nach 135 Minuten der Riß im linken unteren Wandteil eine Breite von 2 mm. Nach 150 Minuten Versuchsdauer platzte die äußere Schale der Hohlblocksteine auf der dem Feuer zugekehrten Seite ab.

Während des 3-stündigen Brandversuchs und nach erfolgter Löschwasserbeanspruchung hielt die Wand der zulässigen Belastung von 7 kg/cm^2 noch stand. Beim Abbruch der Wand zeigte sich, daß etwa 90 % der Steine gerissen und dabei etwa 80 % die äußeren dem Feuer zugekehrten Schalen abgesprungen waren. Der Fugenmörtel war bis zu einer Tiefe von etwa 30 mm zermürbt.

Der hohe Quarzgehalt im Steinmaterial bewirkte eine merkliche Ausdehnung des Wandkörpers unter der Feuerbeanspruchung. Hieraus und aus den durch dauernde Einwirkung der Belastung entstanden Spannungen erklärt sich das Auftreten der zahlreichen Risse und das Abplatzen der dem Feuer zugekehrten Wandschalen. Die Druckfestigkeit der Kalksand-Hohlblocksteine nach dem Brandversuch betrug etwa 71% der vor dem Brandversuch gemessenen Druckfestigkeit bezogen auf den noch vorhandenen Steinquerschnitt. Die Steindicke hatte sich nach dem Versuch von 24 cm auf etwa 19 cm verringert. Da sich das Gefüge der Steine während des Brandversuchs wesentlich verändert hat, kann die Wand keineswegs als "hochfeuerbeständig" angesehen werden.

Ansicht der dem Feuer abgekehrten Seite

Versuchswand a nach dem Brandversuch
(Heizdauer 180 Minuten)

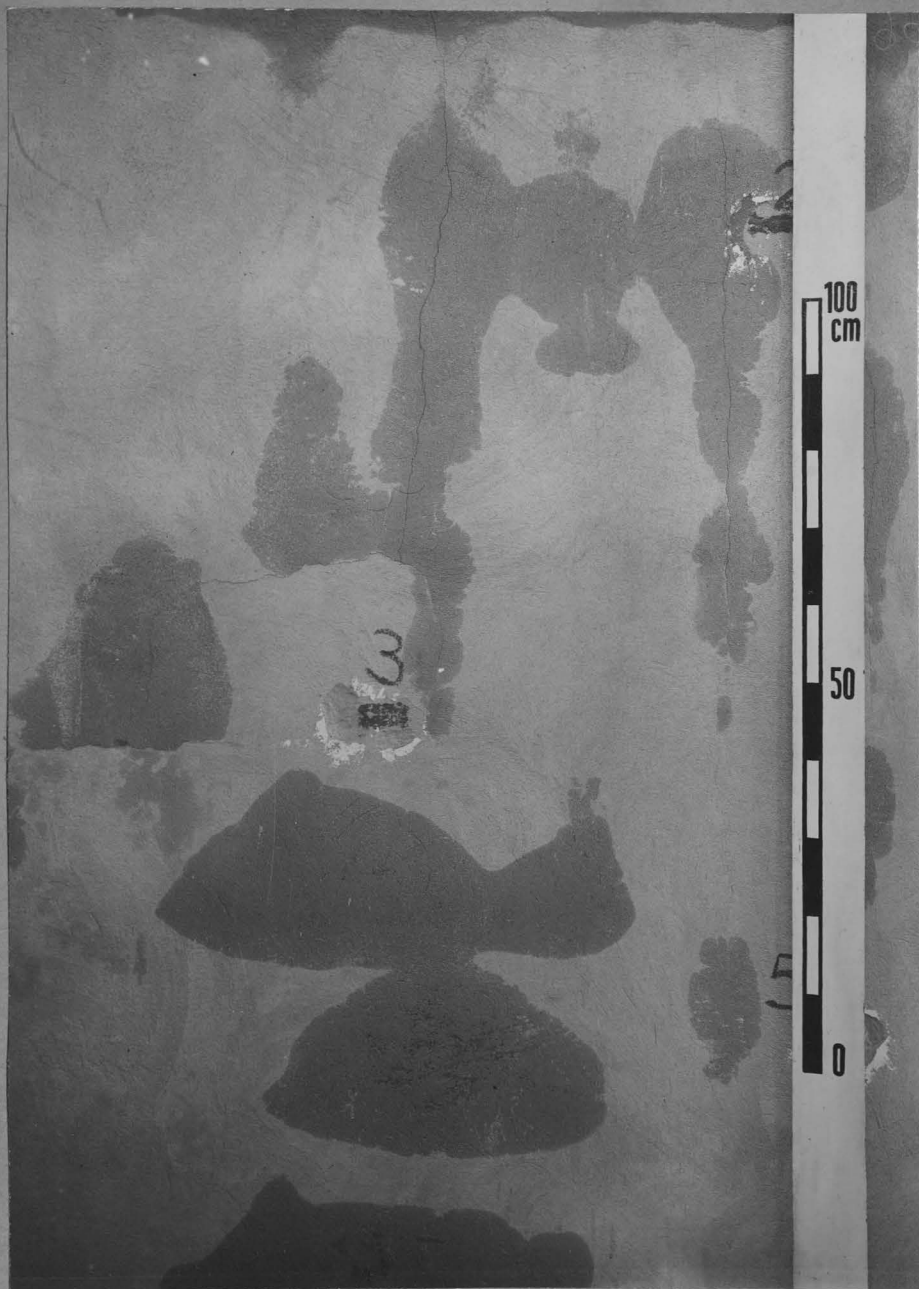
Abb. 23

Ausschnitt aus der dem Feuer abgekehrten Seite

Versuchswand a nach dem Brandversuch
(Heizdauer 180 Minuten)

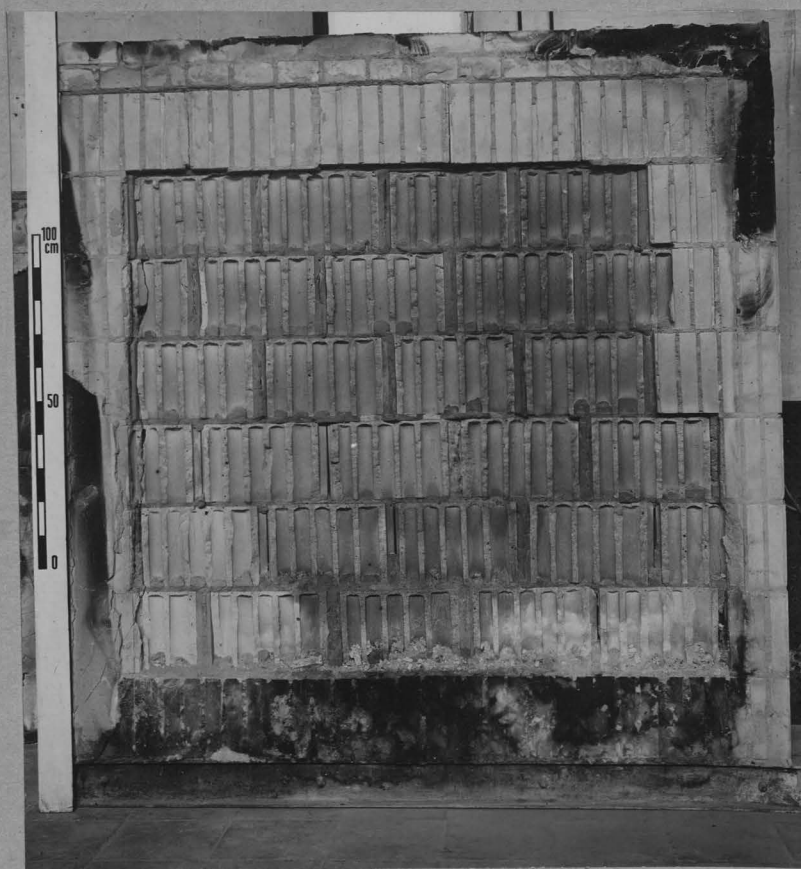
Abb. 24

8 Minuten nach Versuchsbeginn waren 80 % des Putzes auf der dem Feuer zugekehrten Seite abgefallen. Nach 15 Minuten Versuchsdauer bildete sich auf der dem Feuer abgekehrten Seite der Versuchswand ein etwa 140 cm langer Riß. 35 Minuten nach dem Anheizen hatte dieser Riß eine Breite von 1 mm erreicht. Bis zu diesem Zeitpunkt waren mehrere, etwa 30 - 60 cm lange Risse auf der Wandaußenseite verteilt, aufgetreten. Nach 60 Minuten langer Beheizung zeigte sich an dem zuerst aufgetretenen Riß der erste Kondenswasserfleck. 70 Minuten nach Versuchsbeginn traten mehrere derartige Wasserflecken, vorwiegend an Rissen, auf. Der Versuch wurde nach 90 Minuten abgebrochen.

Die Wand hielt während eines 90 Minuten andauernden Brandversuchs mit anschließender Löschwasserbeanspruchung der zulässigen Belastung von 7 kg/cm^2 stand. Die dem Feuer zugekehrten Wandschalen fielen jedoch nicht ab. Durch das Löschwasser war die Steinaußenseite 3-5 mm tief ausgewaschen. Beim Wandabbruch wurde festgestellt, daß bei etwa 50% der Kalksand-Hohlblocksteine die ca. 2 cm dicken Wandungen der dem Feuer zunächst liegenden Hohlräume gerissen waren. In Wandmitte war auf der Feuereite der Fugenmörtel bis zu einer Tiefe von 3 cm zermürbt. Die Druckfestigkeit der Kalksand-Hohlblocksteine nach dem Brandversuch betrug etwa 71% der vor dem Brandversuch gemessenen Druckfestigkeit.

Das Gefüge der Steine hat sich während des Brandversuchs wesentlich geändert. Wegen der Risse in den Wandungen und der verminderten Druckfestigkeit der Steine kann die Wand nur dann als "feuerbeständig" angesehen werden, wenn sie nicht tragend ist.

Ansicht der dem Feuer zugekehrten Seite

Versuchswand b nach dem Brandversuch
(Heizdauer 90 Minuten)

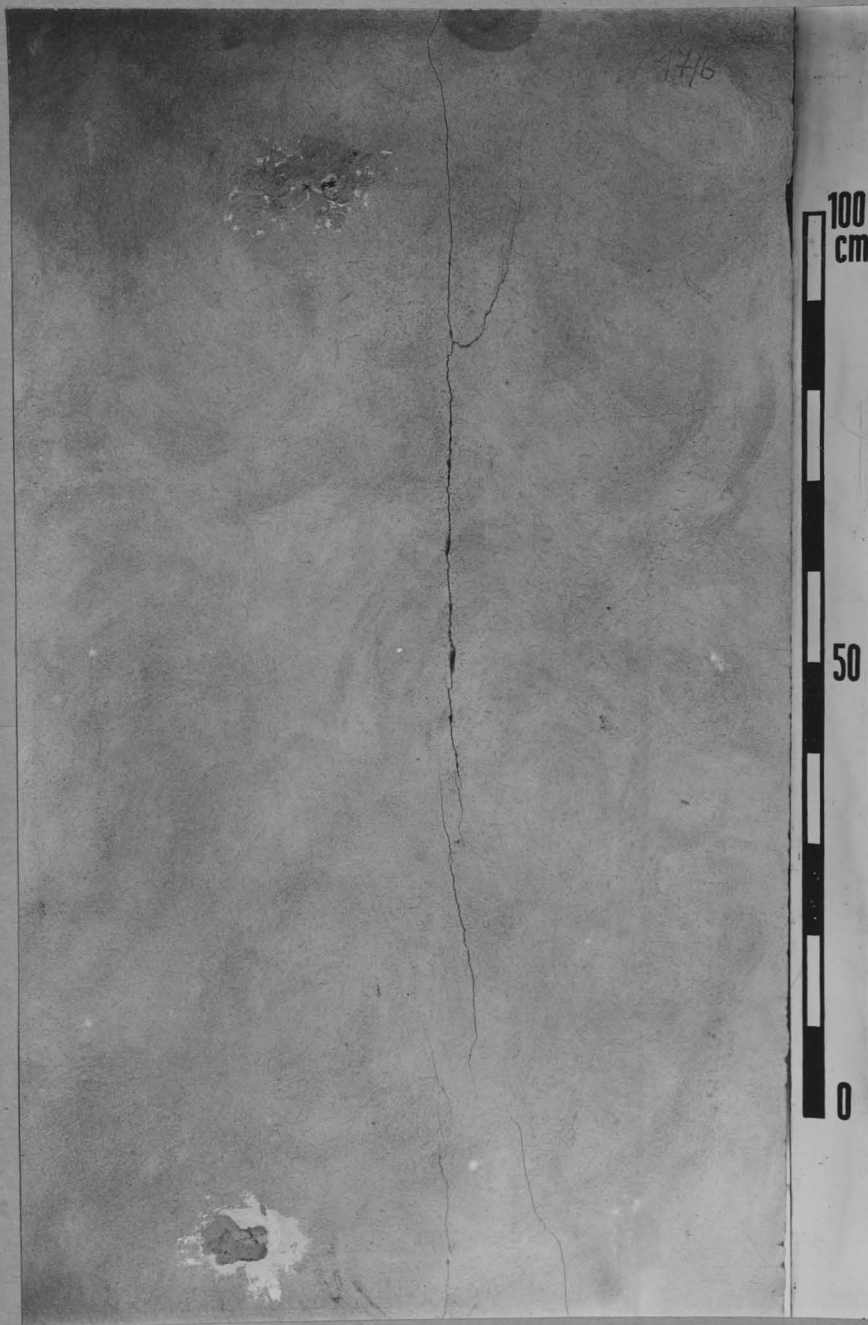
Abb. 25

Ausschnitt aus der dem Feuer abgekehrten Seite

Versuchswand b nach dem Brandversuch
(Heizdauer 90 Minuten)

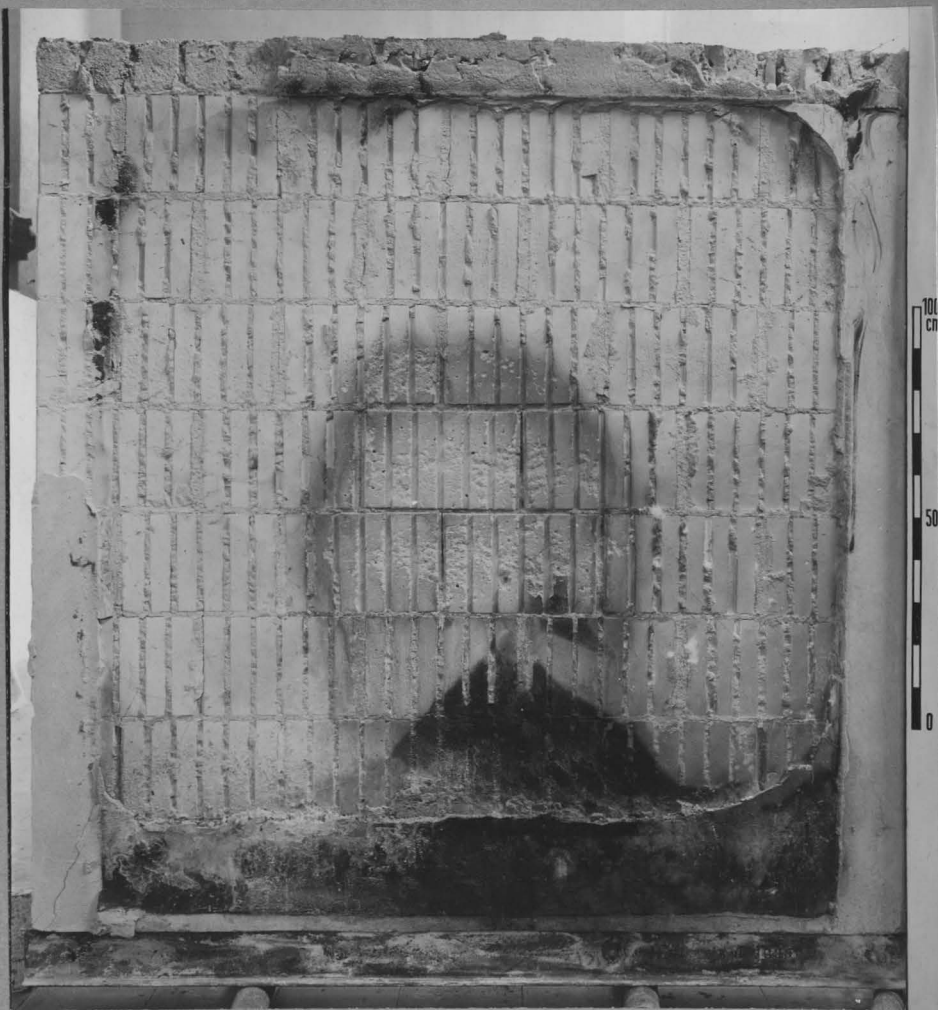
Abb. 26

Ansicht der dem Feuer zugekehrten Seite

Versuchswand b nach dem Brandversuch
(Heizdauer 90 Minuten)

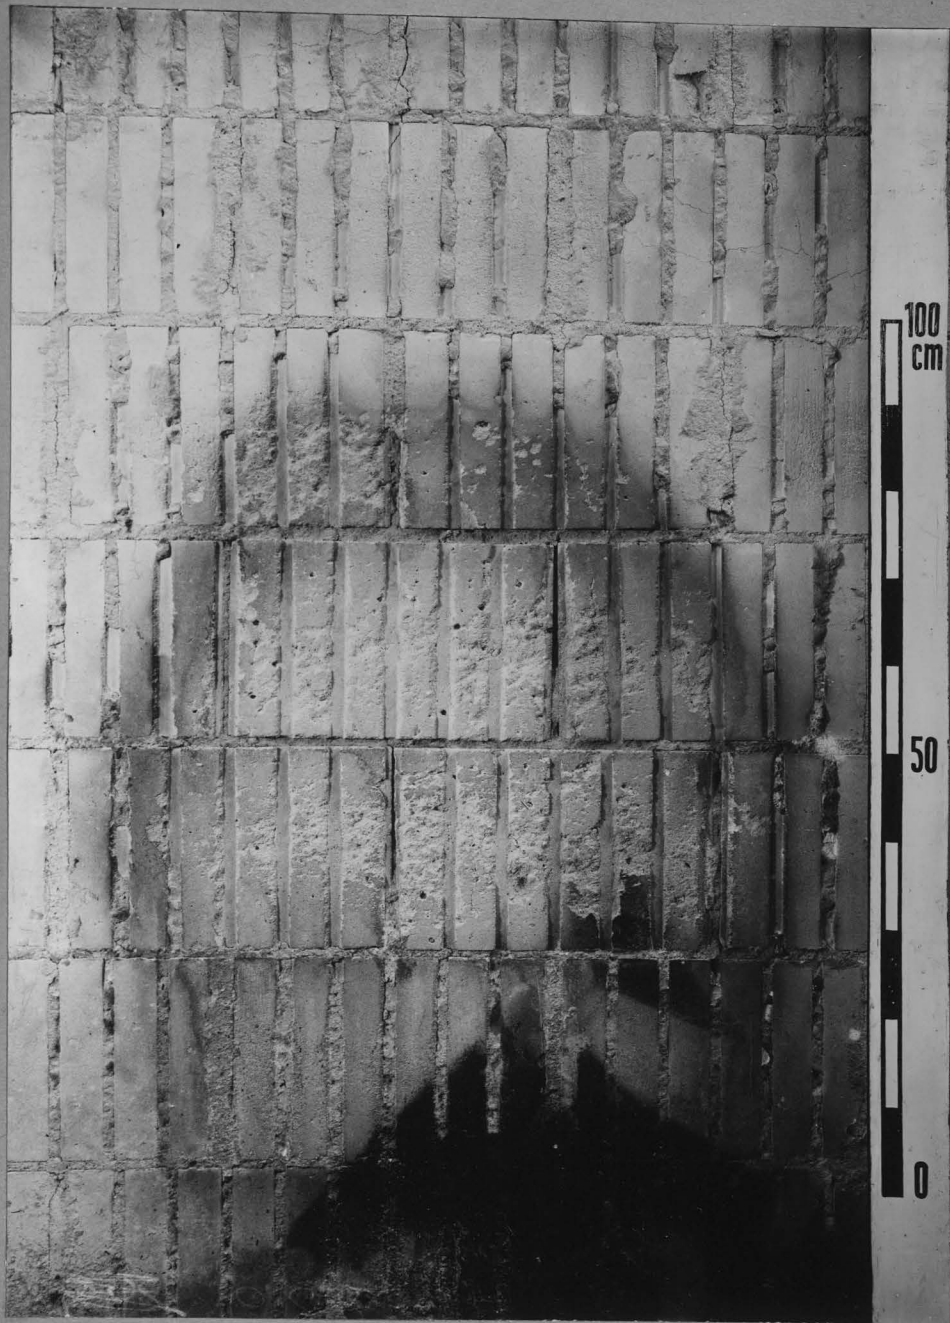
Abb. 27

Ausschnitt aus der dem Feuer zugekehrten Seite

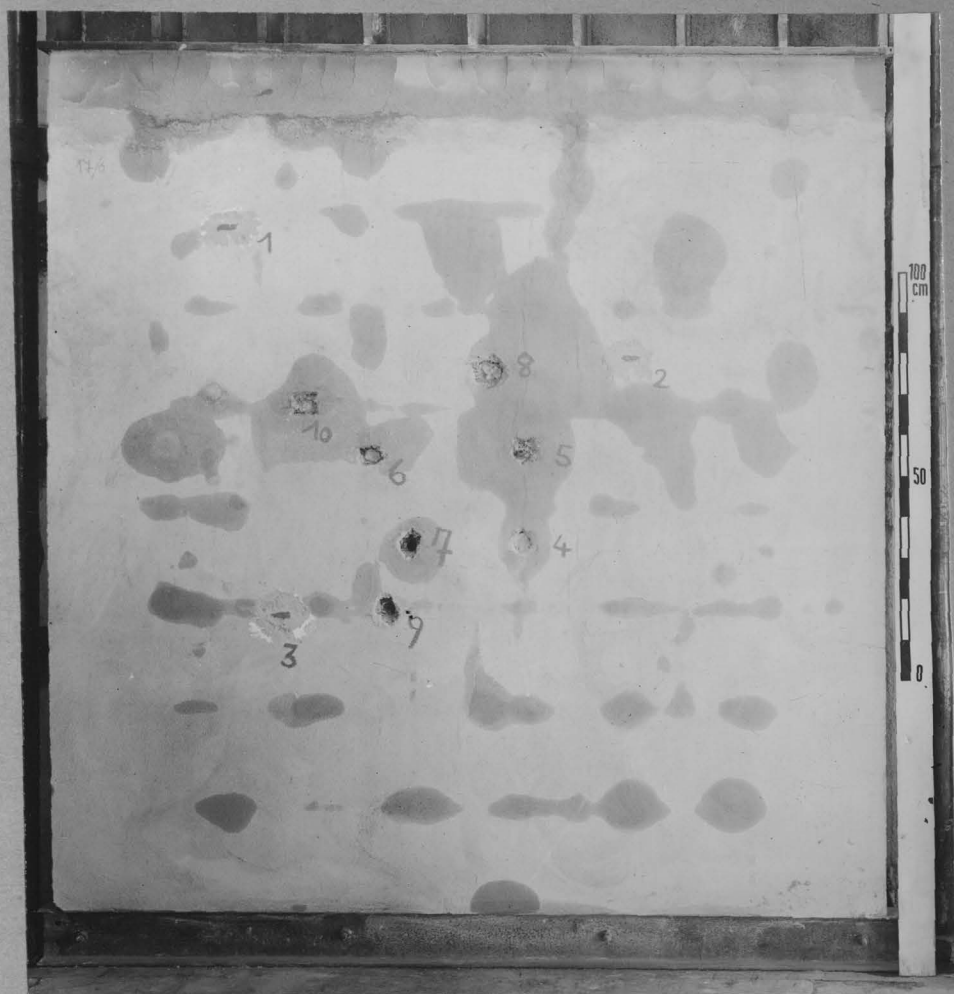
Fünf Minuten nach Beginn des Brandversuchs waren auf der dem Feuer zugekehrten Seite etwa 30%, nach 25 Minuten Versuchsdauer etwa 80% des Wandputzes abgefallen. 45 Minuten nach dem Anheizen traten in Wandmitte, von der Oberkante der Versuchswand ausgehend, zwei senkrechte, etwa 130 cm lange Risse auf. An diesen Rissen bildeten sich die ersten Kondenswasserflecken. Nach 70 Minuten andauernder Feuerbeanspruchung entstanden ein weiterer senkrechter, 40 cm langer Riß und mehrere waagerechte etwa 20 cm lange Risse an den beiden senkrechten Wandkanten.

Im weiteren Verlauf des Brandversuchs traten noch senkrechte und waagerechte Haarrisse und zahlreiche Kondenswasserflecken auf. (siehe Abb. 32 Anl. 26)

Versuchswand a nach dem Brandversuch
 Abb. 32
 Ansicht der dem Feuer abgekehrten Seite

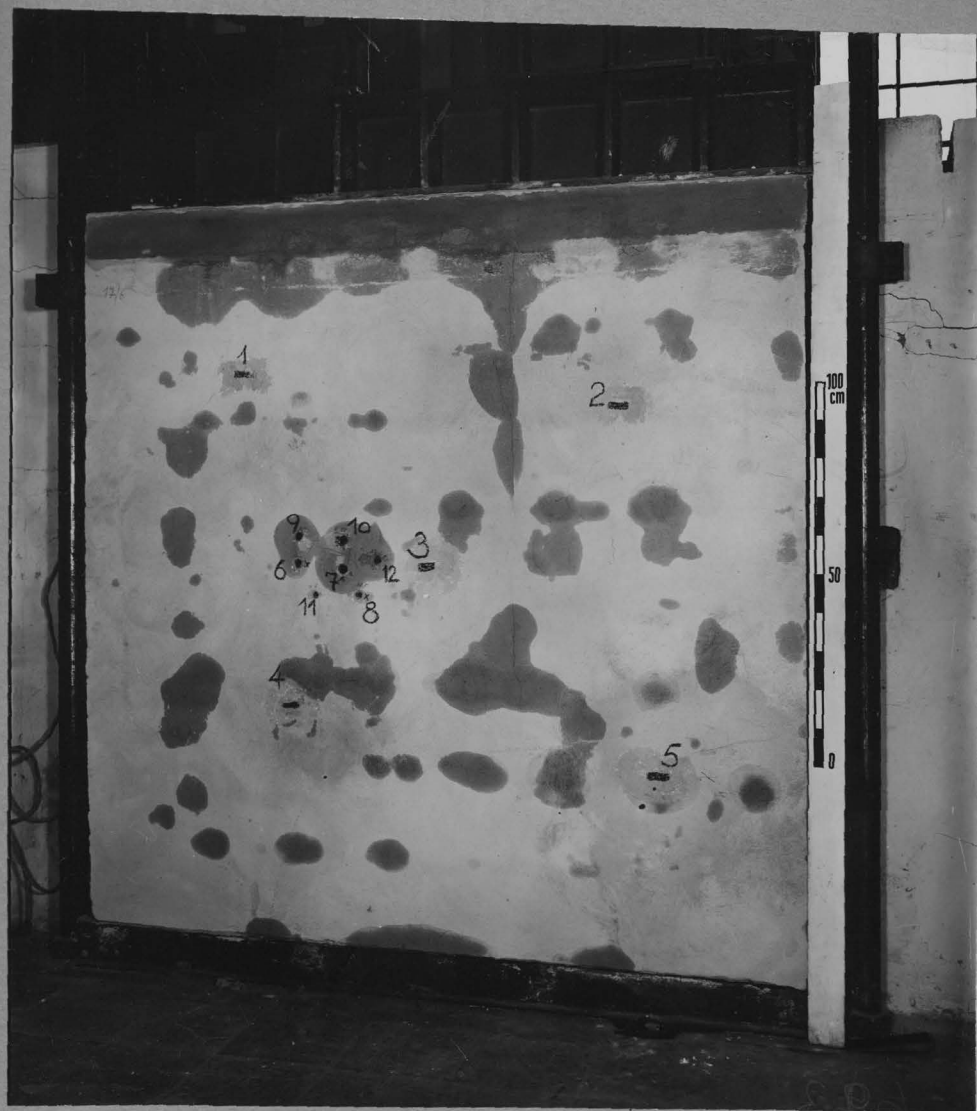
Nach 70 Minuten langer Feuerbeanspruchung hatte sich der senkrechte Riß auf etwa 1,0 m verlängert. Im weiteren Versuchsverlauf bildeten sich noch einige Haarrisse sowie zahlreiche Wasserflecken. (siehe Abb. 36 Anl. 30)

Versuchswand b nach dem Brandversuch
 Abb. 36
 Ansicht der dem Feuer abgekehrten Seite

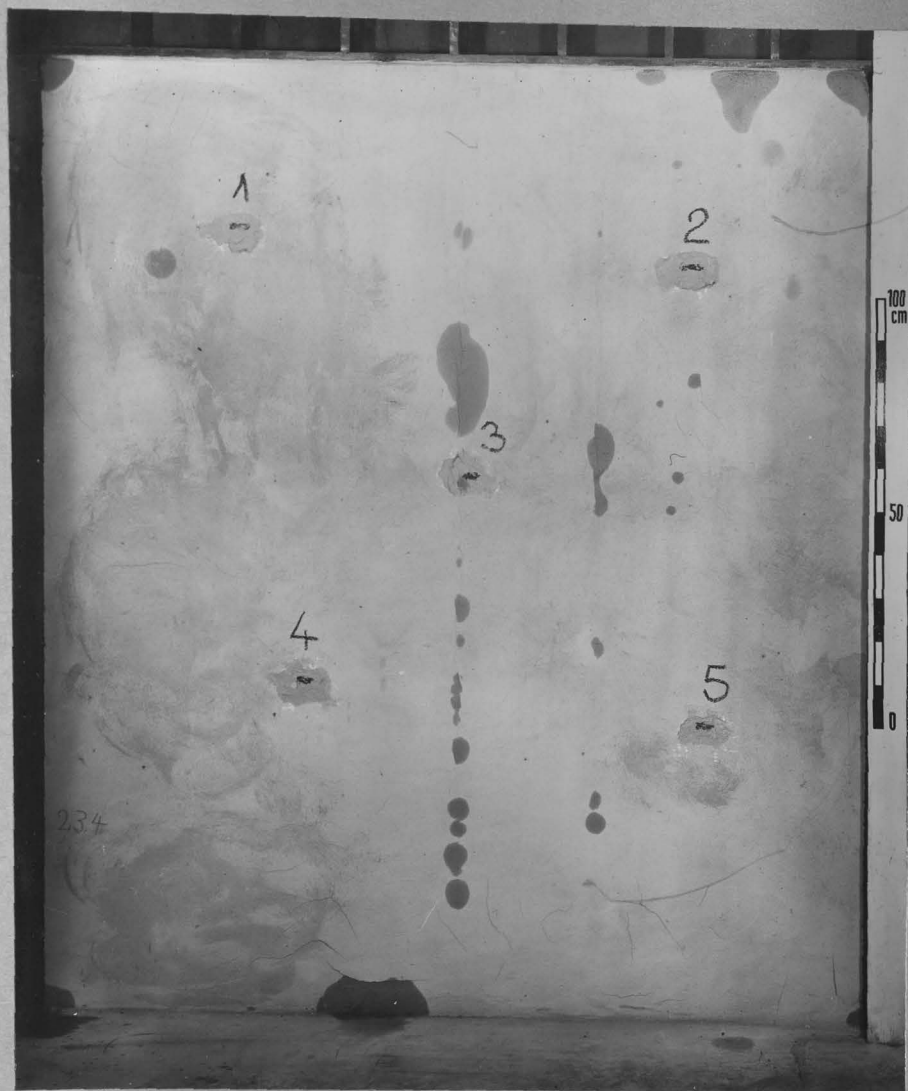
Nach 20 Minuten Versuchsdauer fiel auf der dem Feuer zugekehrten Seite etwa 40% des Wandputzes ab. 35 Minuten nach Beginn des Brandversuches bildete sich auf der dem Feuer abgekehrten Seite in Wandmitte über einem Plattenstoß ein 1,10 m langer und maximal 0,5 mm breiter senkrechter Riß. In der rechten oberen Ecke wurden nach 85 Minuten Heizdauer die ersten Kondenswasserflecken beobachtet. Gleichzeitig zeigte sich an einem Plattenstoß im linken Wandteil ein ca. 80 cm langer, senkrechter Haarriß. 120 Minuten nach dem Anheizen zeichneten sich an beiden Rissen zahlreiche Kondenswasserflecken ab. Zu gleicher Zeit hatten sich beide Risse um etwa 80 cm verlängert. Während des Brandversuchs wurde der Wandbaukörper um etwa 2 - 3 mm zusammengedrückt.

Versuchswand a nach dem Brandversuch
Abb. 41
Ansicht der dem Feuer abgekehrten Seite

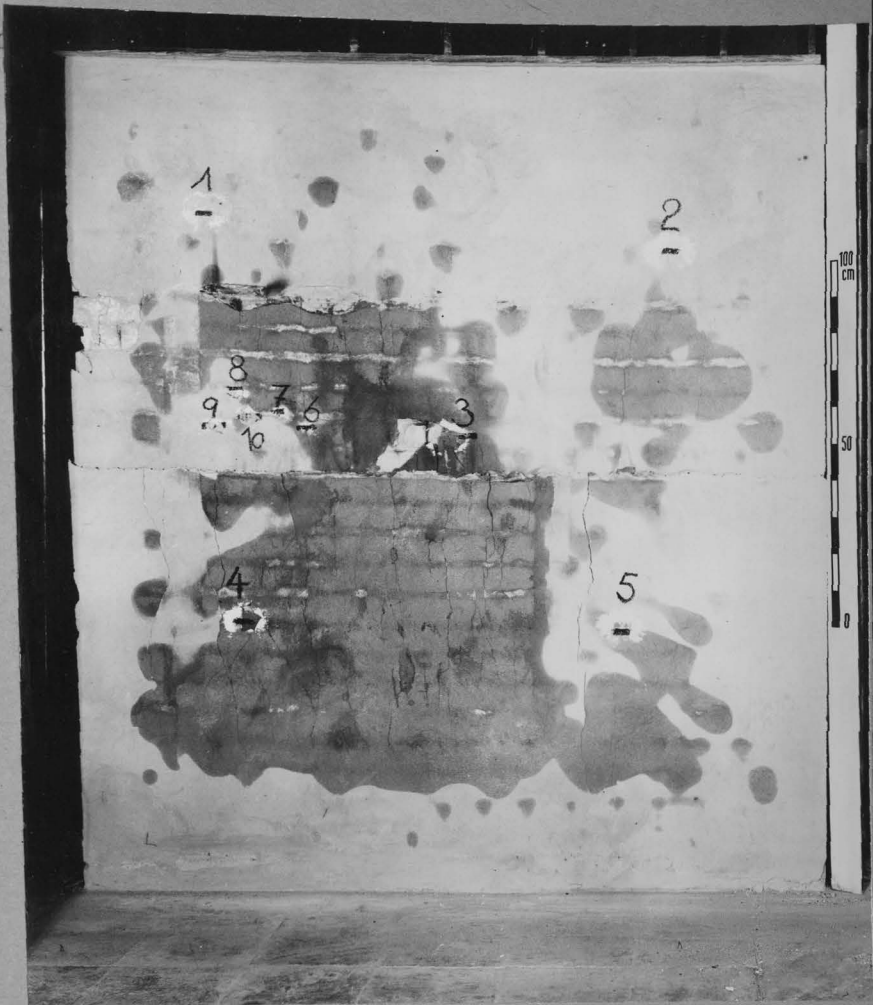
Abb. 43

Vor Versuchsbeginn wurde die Wand von außen durch Kanthölzer abgesteift, um ein Ausknicken des Baukörpers zu verhindern. 12 Minuten nach dem Anheizen bildeten sich über den Lagerfugen etwa 1,0 m lange Putzrisse auf beiden Wandseiten. Auf der dem Feuer abgekehrten Seite wurden auf der Putzoberfläche die Fugen des Mauerwerks als dunkle Streifen sichtbar. Nach 105 Minuten Heizdauer bildeten sich zahlreiche Wasserflecken. An mehreren Stellen traten senkrechte Risse auf. 130 Minuten nach dem Anheizen fiel an einigen Stellen auf der dem Feuer zugekehrten Seite der Putz ab.

Nach dem Brandversuch und der Beanspruchung durch das Löschwasser war der Putz auf der dem Feuer zugekehrten Seite zu etwa 60% abgefallen. Die Mauerziegel ließen zahlreiche Risse erkennen.

Ansicht der dem Feuer
abgekehrten Seite
